# Gewerbegebiet, Kreuzraster

Esslingen am Neckar

Orthofoto und Punktwolke · 70 m AGL

BEFUNDE

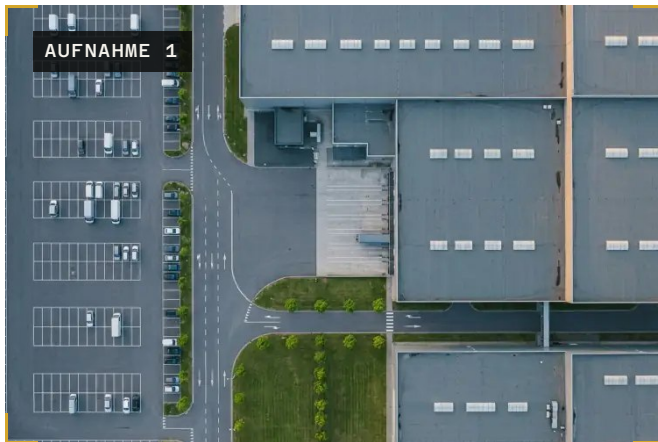
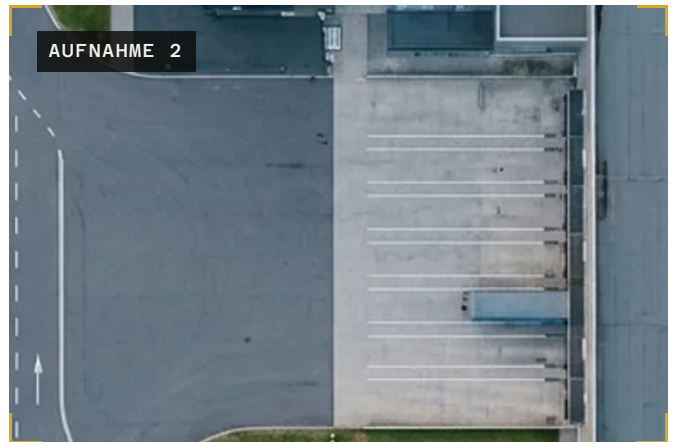
[ 01 ] Hinweis zur Aufnahme

Gesamte Fläche, 8 Bahnen

Ausmaß 4,2 ha

Befliegung im Kreuzraster mit 80 % Längs- und 70 % Querüberlappung. Vier Passpunkte am Boden vermarktet und eingemessen.

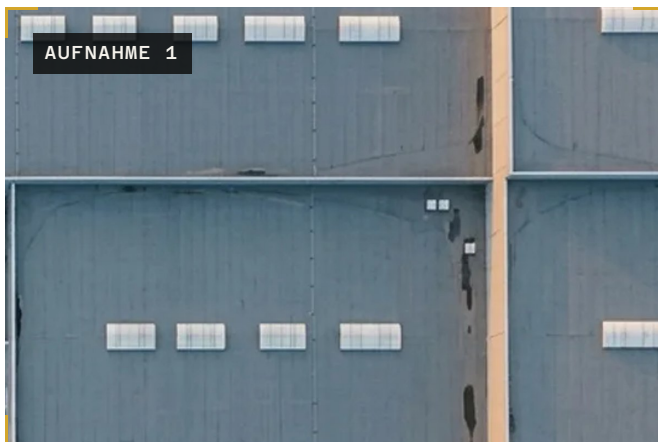
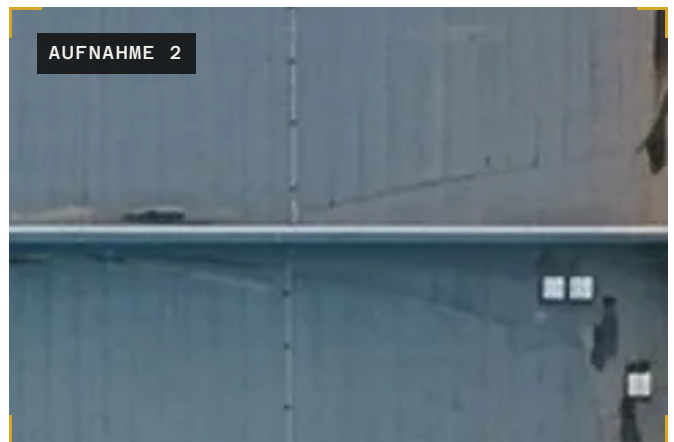
[ 02 ] Abweichung zur Planung sichtbar

Halle 3, Nordost-Ecke

Ausmaß ca. 1,4 m

Lage der Hallenecke weicht im Orthofoto gegenüber dem übergebenen Lageplan sichtbar ab.
