# Windkraftanlage, Rotorblatt

Esslingen am Neckar

Inspektion und Zustandsdokumentation · 110 m AGL

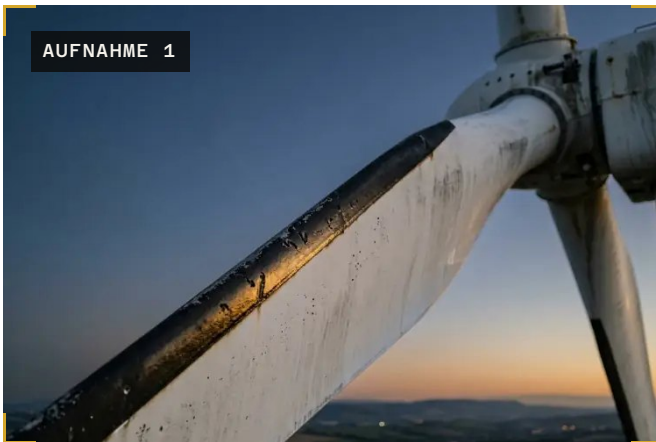
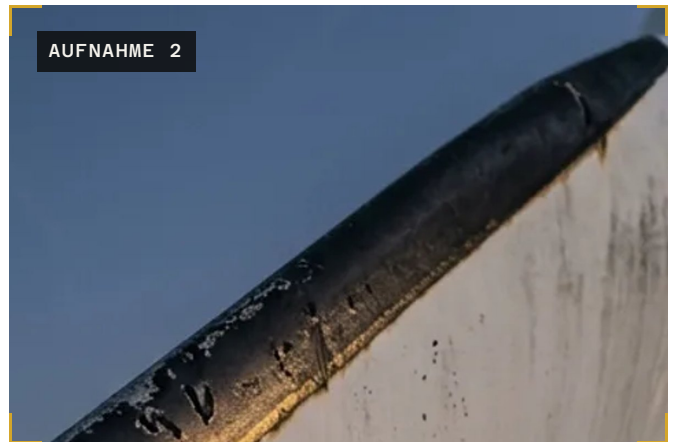
Blatt A, Vorderkante, 12–15 m ab Nabe

[ 01 ] **Abplatzung oder Fehlstelle sichtbar**

Ausmaß ca. 40 cm

Mehrere Abplatzungen der Oberflächenbeschichtung entlang der Vorderkante, freiliegendes Laminat sichtbar. Kanten der Fehlstellen scharf.

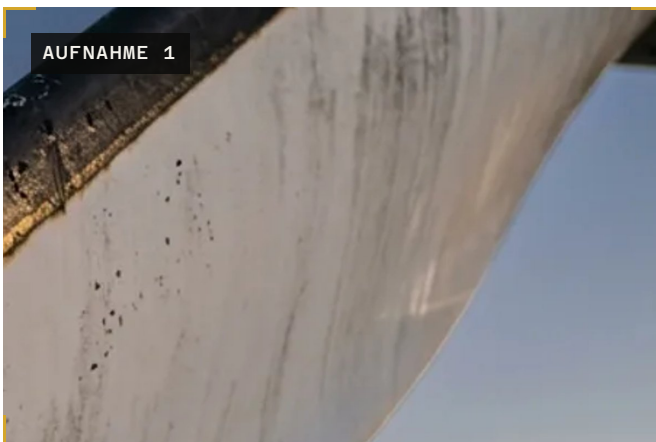
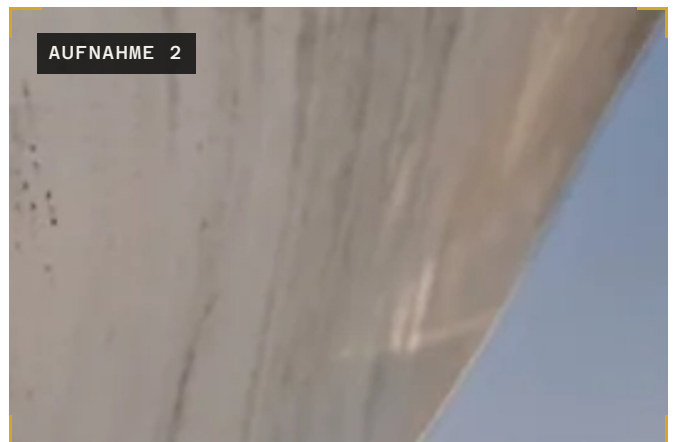
Blatt A, Saugseite, 8 m ab Nabe

[ 02 ] **Bewuchs oder Ablagerung sichtbar**

Ausmaß **punktuell**

Dunkle Ablagerung auf der Saugseite, flächig etwa handtellergroß. Keine Verformung der Oberfläche erkennbar.
