## PV-Dachanlage Wohnhaus

Esslingen am Neckar

PV-Thermografie · 9,8 kWp · 24 Module · 38 m AGL · radiometrisch

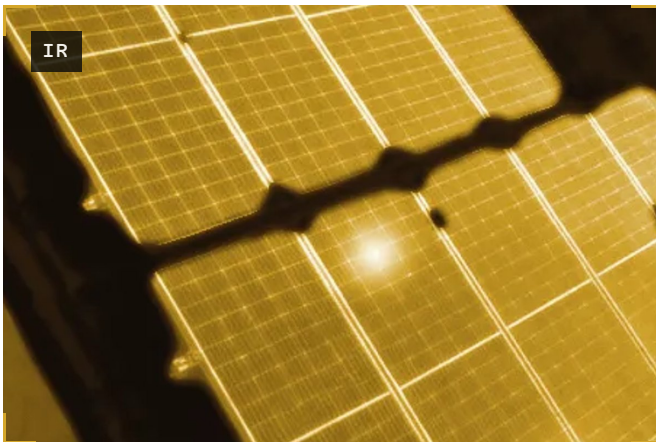
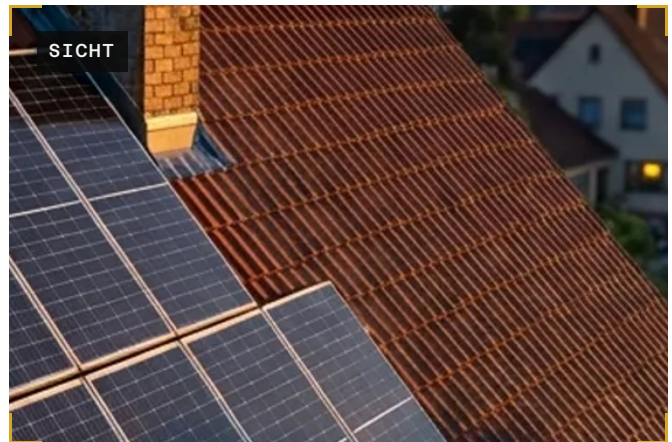
String 2, Modul 5

[ 01 ] Einzelzelle erwärmt (Hotspot-Muster)

$\Delta T$  14,2 K     $T_{max}$  61,5 °C     $T_{ref}$  47,2 °C    Ausmaß 1 Zelle

Einzelne Zelle im oberen Modulbereich deutlich wärmer als die umgebenden Zellen. Muster scharf begrenzt, im Sichtbild keine Verschattung und keine Verschmutzung erkennbar.

**Prüfung durch Fachbetrieb empfohlen**

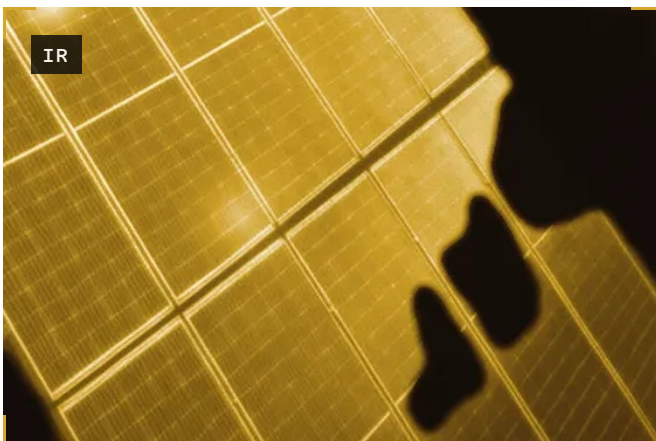
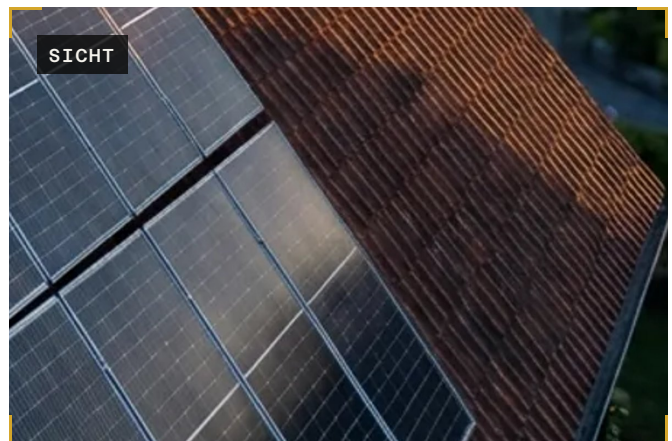
String 1, Modul 11 und 12

[ 02 ] Modul gleichmäßig erwärmt

$\Delta T$  6,1 K     $T_{max}$  53,3 °C     $T_{ref}$  47,2 °C    Ausmaß 2 Module

Zwei benachbarte Module am unteren Feldrand gleichmäßig wärmer als die übrigen Module des Strings, ohne erkennbares Zellmuster. Im Sichtbild ohne Auffälligkeit.

**Beobachten, bei nächster Inspektion erneut prüfen**
