# Sturmschaden, Halle und Wohnhaus

Esslingen am Neckar

Schadensdokumentation · 25 m AGL

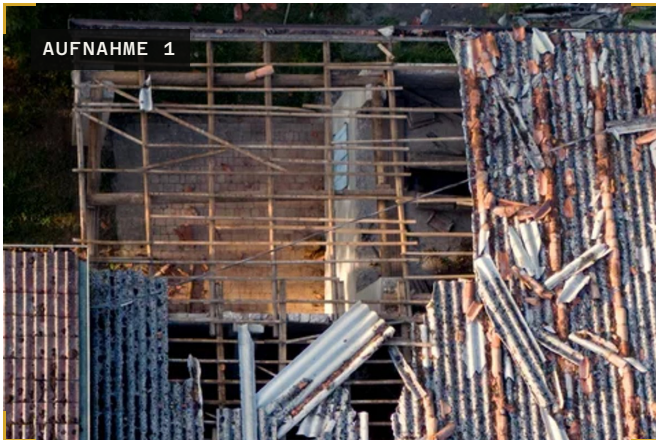
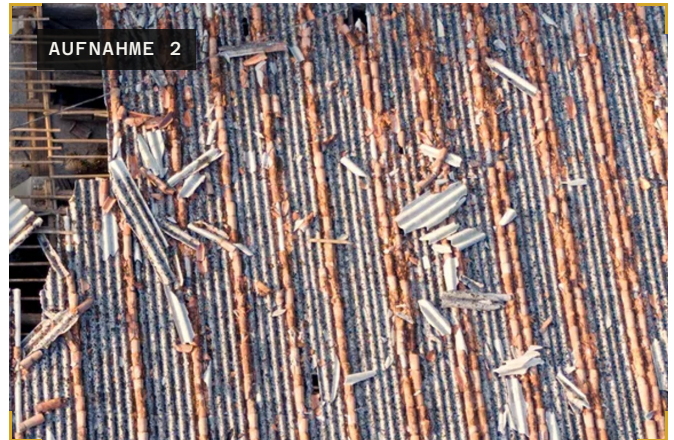
[ 01 ] **Fehlende Deckung oder Bauteil**

Halle, Dachfläche Nord, Achse 3–5

Ausmaß ca. 15 m<sup>2</sup>

Deckung auf drei Feldern vollständig fehlend, Unterkonstruktion liegt frei. Angrenzende Wellplatten verschoben und gebrochen, Bruchstücke auf der Fläche verteilt.

**Umgehend handeln**

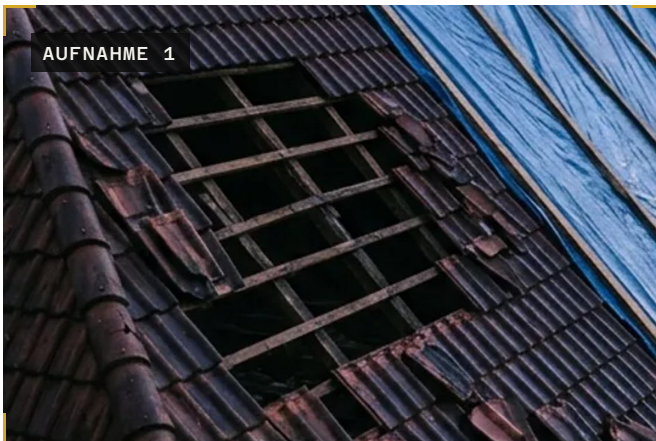
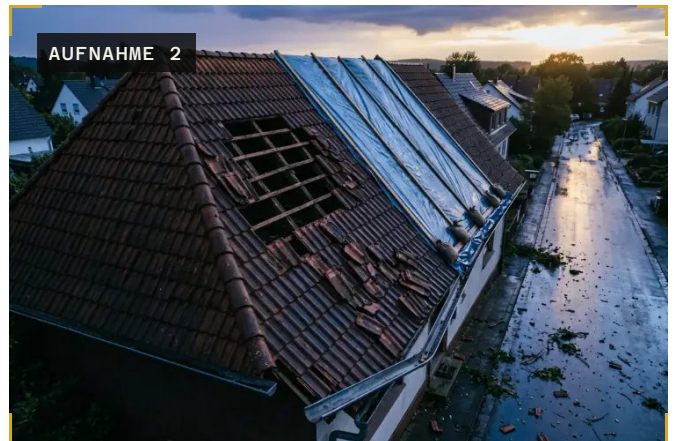
[ 02 ] **Fehlende Deckung oder Bauteil**

Wohnhaus, Dachfläche Ost

Ausmaß ca. 4 m<sup>2</sup>

Dachziegel auf einer Fläche fehlend, Lattung liegt frei. Umliegende Ziegel verschoben und gebrochen, Nachbarfläche mit Folie abgedeckt.

**Reparatur erforderlich**
