# Bürogebäude, Gebäudehülle

Esslingen am Neckar

Gebäudethermografie · 22 m AGL · radiometrisch

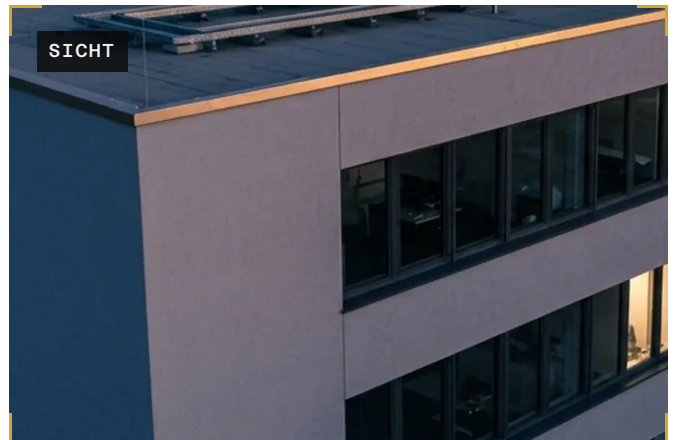
[ 01 ] **Linienförmige Temperaturabweichung  
(Wärmebrückenmuster)**

Fassade Süd, 2. OG,  
Deckenanschluss

$\Delta T$  4,1 K     $T_{\max}$  9,3 °C     $T_{\text{ref}}$  5,2 °C    Ausmaß ca. 6 m Länge

Linienförmig erhöhte Oberflächentemperatur entlang des Deckenanschlusses über die gesamte Fensterachse. Im Sichtbild keine Auffälligkeit.

| NR | POSITION | MUSTER | $\Delta T$ | AUSMASS |
|---|---|---|---|---|
| 01 | Fassade Süd, 2. OG, Deckenanschluss | Linienförmige Temperaturabweichung (Wärmebrückenmuster) | 4,1 K | ca. 6 m Länge |
